Avaliação Pós-Ocupação de um Centro Comercial em Uberlândia-MG

Post-occupancy evaluation of a shopping center in Uberlândia-MG
Evaluación Post-ocupación de un centro comercial en Uberlândia-MG

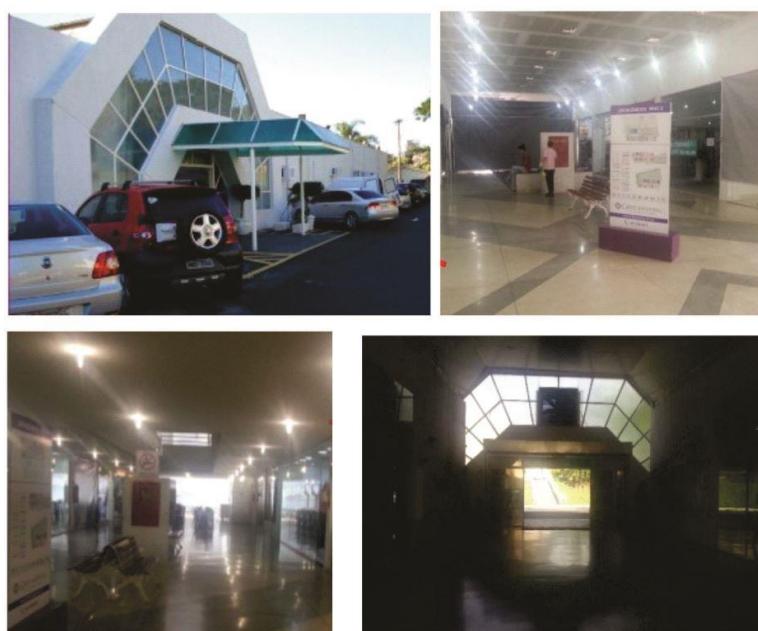
Figura 2 - Registros fotográficos do centro comercial avaliado. Imagem superior esquerda, Portaria 4º Piso - R.Guairús; Imagem superior direita, Instalações aparentes – 3º Piso, Pé direito baixo - Portaria R.Dr. Lacerda, Iluminação natural insuficiente – Portaria Av. Rondon Pacheco. Fonte: autores.

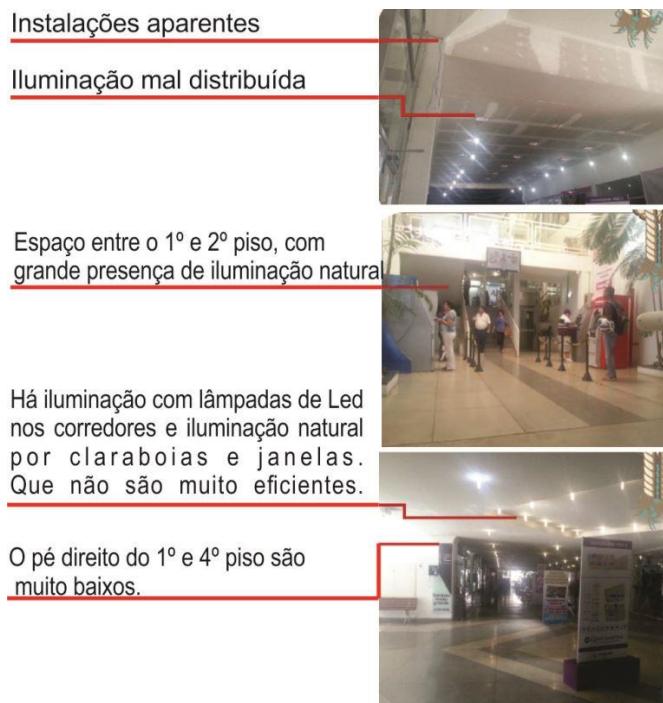
Figura 3 – Registros fotográficos - verificação dos pontos de iluminação, instalações elétricas e pé direito do centro comercial. Fonte: autores.

A partir do levantamento de dados e da aplicação dos instrumentos de avaliação, constatou-se que o centro comercial possui uma distribuição espacial (implantação) organizada em meios pavimentos (quatro) que compromete o fluxo geral do edifício, tornando-o pouco integrado e acessível (Figura 6). Essa característica arquitetônica, decorrente do grande desnível de seu terreno, além de prejudicar o fluxo de usuários-consumidores, compromete o dimensionamento das lojas (estreito do ponto de vista do lojista) e dos corredores de circulação interna. Esses corredores acabam por ser escuros, com pés-direitos baixos e uma largura insuficiente para disponibilidade de mobiliários e equipamentos mais confortáveis ao público (Figura 3 e 4).

Esses aspectos negativos, identificados preliminarmente no questionário e de forma mais enfática nas entrevistas, puderam ser reforçados e identificados pela análise física-técnica do empreendimento através principalmente pelos registros fotográficos (figura 3, 4 e 5).

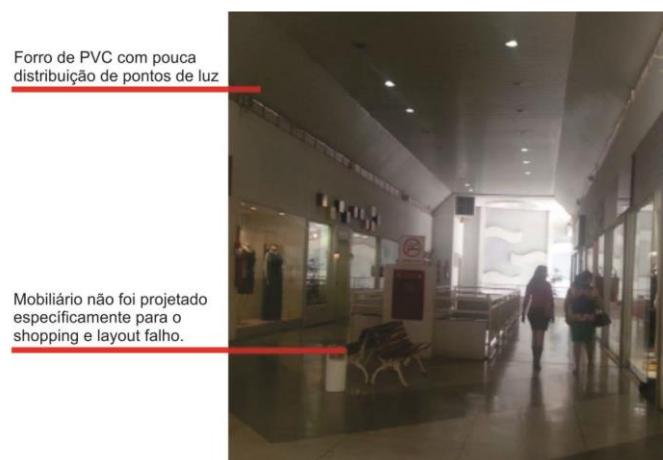
Figura 4 – Registros fotográficos - verificação dos pontos de iluminação e mobiliário do centro comercial. Fonte: autores

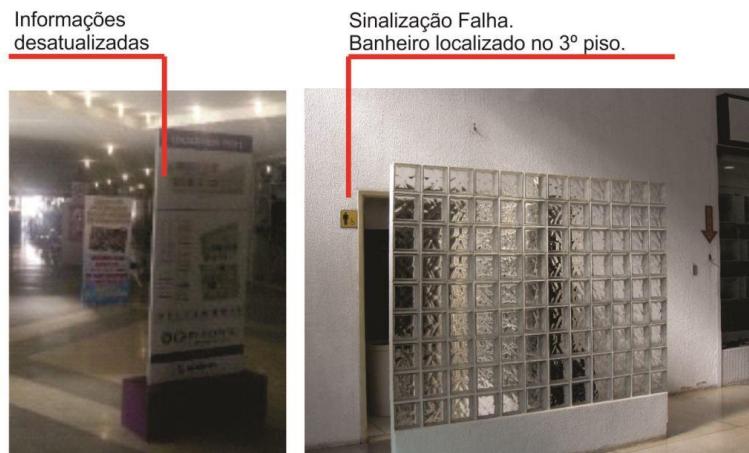
Outro problema detectado na análise física refere-se a localização dos banheiros e bebedouros que ocorre em apenas dois dos pavimentos do

empreendimento, não existindo banheiros no interior das lojas e com uma sinalização (comunicação visual) falha e pouco eficiente. Sobre a comunicação visual do empreendimento, constatou-se sua deficiência em vários locais do ponto de vista de sua eficiência e atualização (Figura 5).

Figura 5 - Registros Fotográficos - identificação dos produtos e lojas oferecidas, sinalização, banheiros no centro comercial. Fonte: autores.

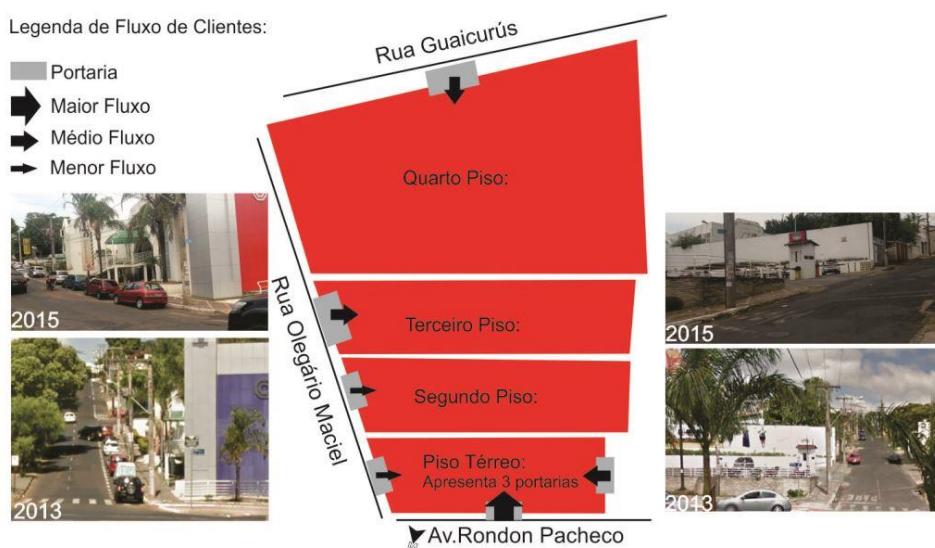
Ao analisar o acesso dos usuários-consumidores ao edifício, tanto em 2013 como em 2015, notou-se que as portarias do piso térreo (principal fachada), voltada para a Av. Rondon Pacheco, tem um movimento significativamente maior que as demais portarias, voltadas para o interior do bairro. Essa constatação demonstra a pouca atenção dada do empreendimento aos usuários consumidores moradores do bairro (oriundos principalmente da Rua Guaicurus), que precisam vencer o desnível de quase 10 metros para acessar o edifício (Figura 6).

Figura 6 – Análises dos fluxos em relação à entrada e saída de pessoas. Anos 2013 e 2015.

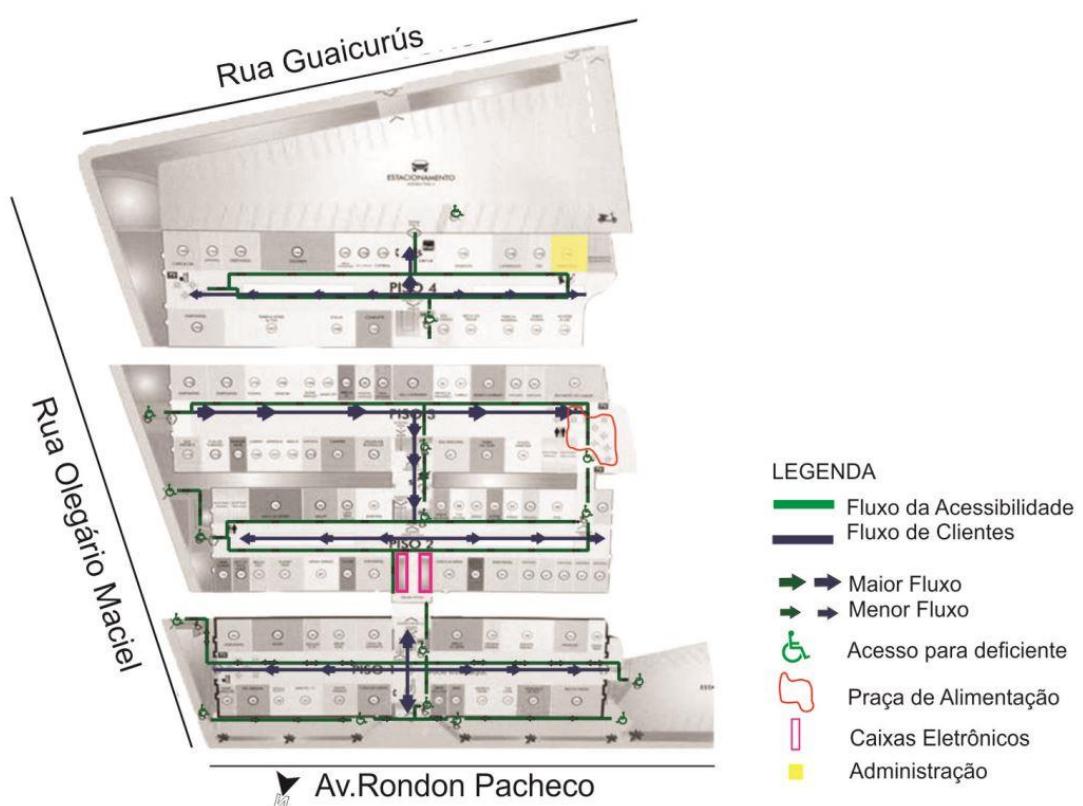
Ao analisar o fluxo dos usuários-consumidores, foram considerados os diferentes pavimentos e os fatores como acessibilidade (Figura 7). O 1º piso possui uma maior movimentação de clientes em geral, tanto homens e mulheres, por ser o

piso da entrada principal do centro comercial e do estacionamento, apresentando maior fluxo de vendas. O 2º piso possui um menor fluxo em relação ao primeiro, com um movimento que se dá principalmente por mulheres com filhos, pois onde concentra a maior parte das lojas infantis. O 3º piso possui um pouco mais de movimento em relação ao segundo piso, devido a presença de uma pequena praça de alimentação e por lojas voltadas para o público adulto feminino. O 4º piso possui o menor fluxo de todos, na qual se encontra a administração e poucas lojas (muitas já fecharam). As pessoas apenas passam por ele, quando estacionam pela Rua Guaicurús – ponto mais alto da edificação.

Considerando a acessibilidade, foi possível perceber que em um aspecto geral, o centro comercial avaliado atende as necessidades de pessoas com deficiência. Os corredores são suficientes e o empreendimento possui rampas de acesso nas entradas, para se direcionarem aos pisos superiores, existem elevadores adaptados para cadeirantes. Entretanto muitas pessoas avaliadas indicaram a dificuldade de circulação entre os pavimentos em função da presença de muitas escadas, o que acaba por ser um desestimulador da atividade de circular desprestensiosamente pelo espaço – à passeio.

Figura 7 - Análise dos Fluxos de Clientes e de Acessibilidade 2013/2015.

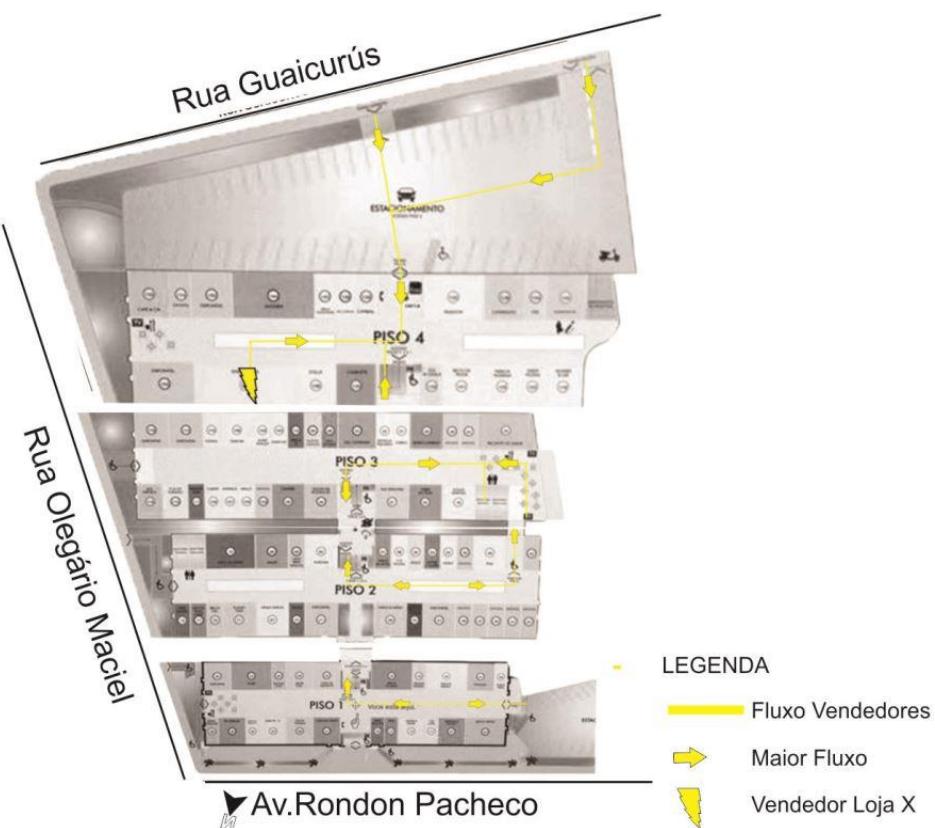
Para compreensão do fluxo de serviços e funcionários, a partir dos levantamentos realizados e avaliações foi elaborado um mapa de fluxos dos vendedores em geral e a análise de um funcionário de uma loja específica, mostrando os principais acessos e caminhos que estes utilizam para se direcionarem até o local desejado (Figura 8). Vale ressaltar que no empreendimento não existe entrada específica para os funcionários, sendo a mesma realizada pela frente das lojas assim como toda a carga e descarga de mercadorias, coincidindo os fluxos de entrada pelos usuários-consumidores e usuários-lojistas/funcionários.

Figura 8 - Análise Fluxo de Vendedores
